Fehlpraxis des Fenstereinbaus anhand von Beispielen

Reinhard O. Neubauer

6. Dingolfinger Baufachtag 2002

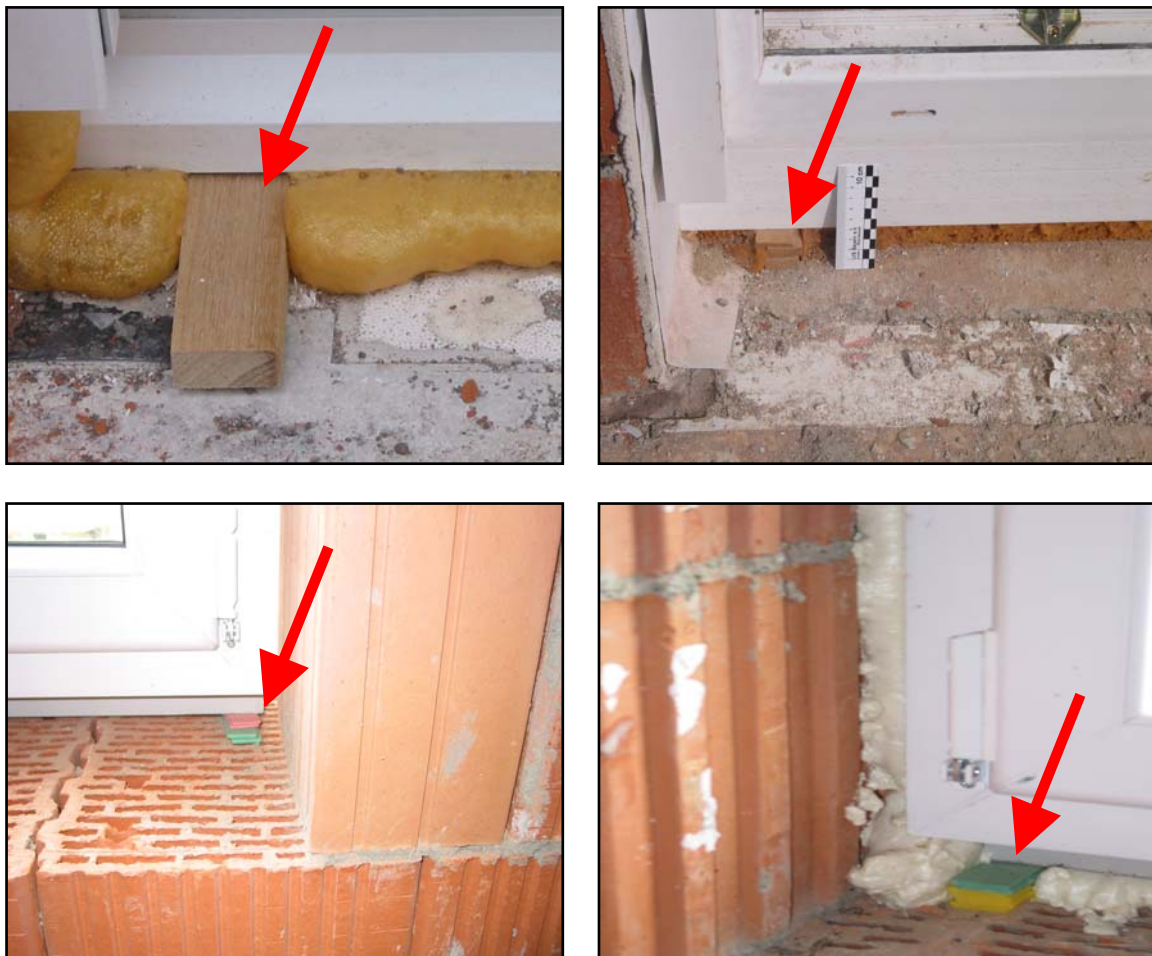
Ein in der Praxis immerwiederkehrender Sachverhalt der Montage von Fenstern ist die Verwendung ungeeigneter Tragklotzungen. Typischerweise erfolgt diese Montage mit Hilfe von Montagekeilen oder schichtenweise eingebrachten Unterlagsplättchen bzw. -hölzern. In der Abbildung 2 sind beispielhaft zwei solcher Situationen fotografisch dargestellt.

Abbildung 2: In der Praxis häufig vorzufindende mangelhaften Tragklotzungen.

Ein weiterer, in der Praxis immerwiederkehrender Fehler, ist die Fugenausbildung zwischen Mauerwerk und Fensterstock. Typischerweise erfolgt die Fugenfüllung mit Hilfe von Montageschäumen (siehe Abbildung 2, oben).

1. Sie müssen die anfallenden Lasten übertragen können. 2. Sie müssen fest und unverschiebbar angeordnet werden.
3. Sie dürfen die Abdichtung nicht beeinträchtigen.
4. Sie müssen aus dauerhaftem Material bestehen.

- Die Lage der Tragklötzung des Fensters in der Wandöffnung ist in Anlehnung an die Verklötzung der Scheiben im Rahmen durchzuführen. Die Lage der Tragklötze, bzw. anderer konstruktiver Maßnahmen, ist auf die Größe der auftretenden Kräfte und auf die Biegesteifigkeit des Blendrahmens abzustimmen. Um Verformungen möglichst gering zu halten, sollten die Tragklötze weitgehend im Eckbereich bzw. unter einem Pfosten oder Riegel angeordnet werden.
Bei mehrteiligen Elementen sind die Tragklötze sinngemäß anzuordnen.
- Holzkeile, die zum Ausrichten der Fenster eingesetzt werden, sind keine Tragklötze und müssen nach der Montage der Fenster wieder entfernt werden.

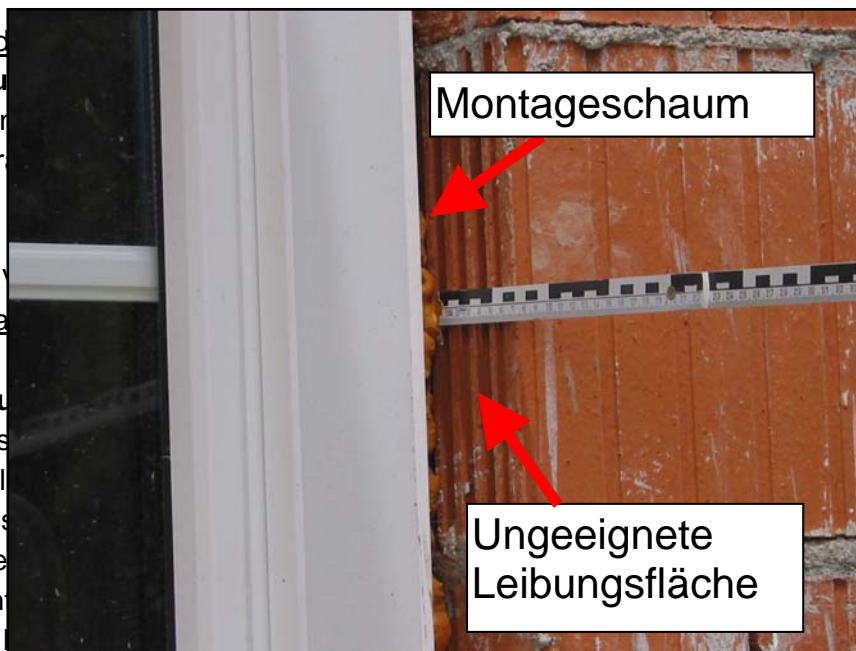
Abbildung 3
Die Fugenausbildung zwischen Mauerwerk und Fensterstock. Die Fugenfüllung erfolgt mit Hilfe von Montageschäumen. Die Fugenfüllung ist ungenügend und die Fugentiefe ist unzureichend.

- Die Verklötzung des Fensters über die gesamte Höhe des Fensters ist zu vermeiden.
- Die Leibungsfläche des Fensters muss sorgfältig vorbereitet werden. Die Leibungsfläche muss gleichmäßig sein.
- Dichtungsprofile müssen vor dem Einbau des Fensters komprimiert sein.
- Imprägnierte Schaumkunststoffbänder (Dichtungsbänder) müssen im eingebauten Zustand ausreichend komprimiert sein.
- Dreiflankenfugen als auch Dreiecksfugen sind nicht in der Lage Bewegungen aufzunehmen und sind deshalb unzulässig.

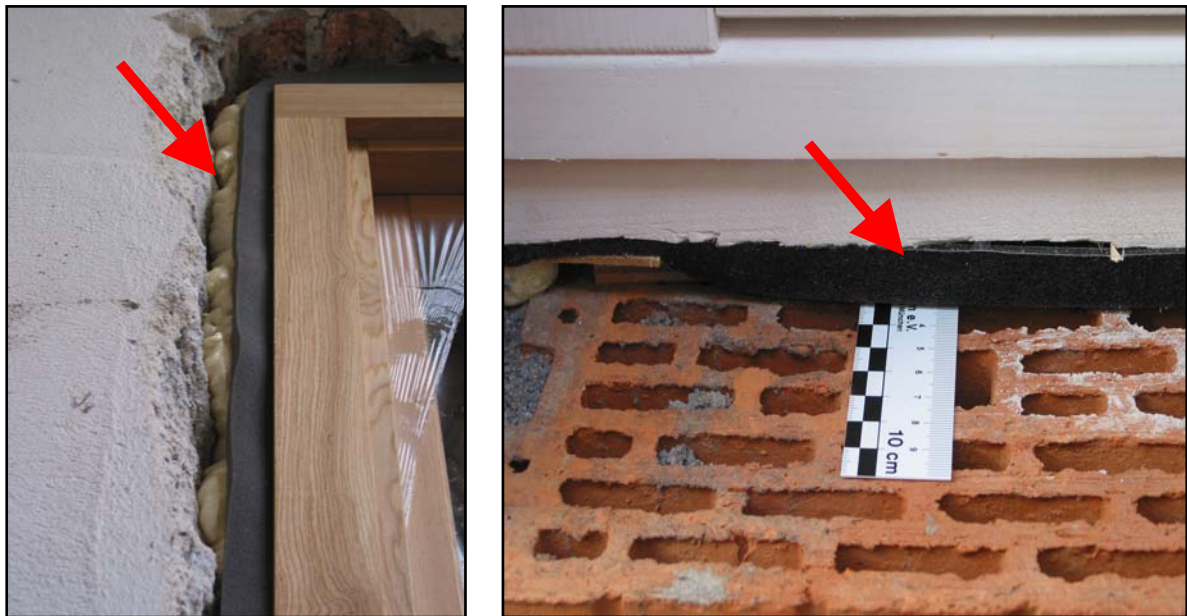
Abbildung 4: Ungeeigneter Einsatz eines vorkomprimierten Fugendichtbandes.

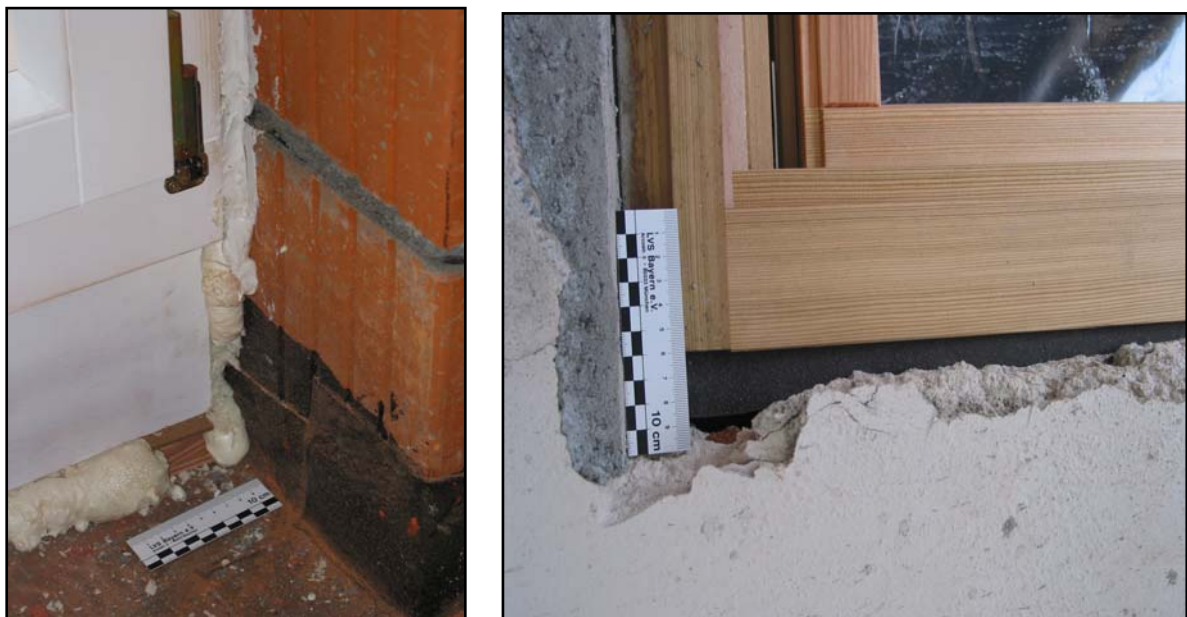
Abbildung 5: Mangelhafter Einsatz von Montageschaum, Unterlagsplättchen und Dichtband.

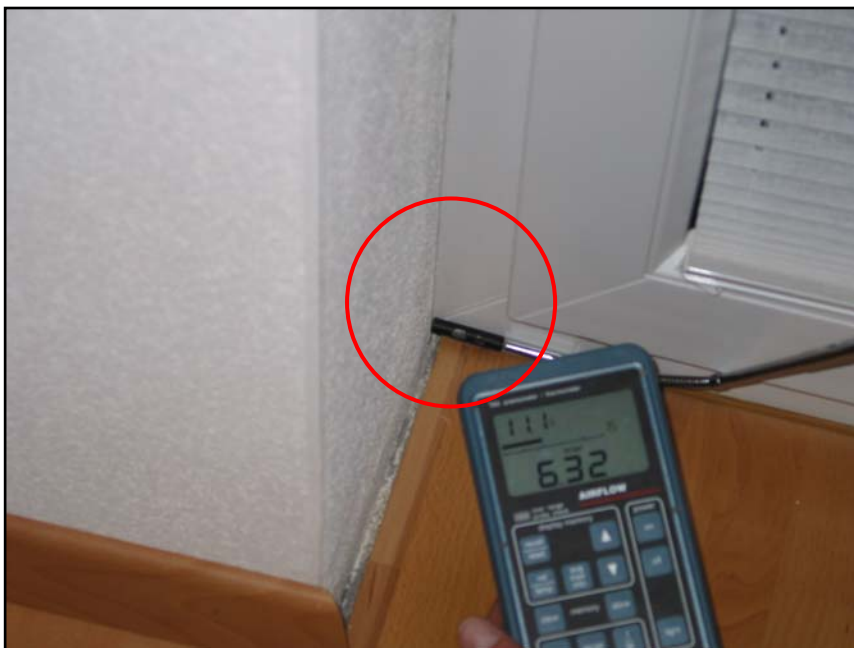
Die Prüfung der Luftdichtheit eingebauter Fenster mit der Methode der Blower Door zeigt in der Praxis, dass die erforderliche Luftdichtheit im Anschlussbereich zwischen Fensterrahmen und Mauerwerk nicht gegeben ist. Nachstehend sind beispielhaft messtechnisch mittels eines Thermo-Anemometer ermittelte Strömungsgeschwindigkeiten, gemessen bei einer Druckdifferenz von 50 Pa, fotografisch dargestellt.

Abbildung 6: Untere Ecke einer Fenstertür, Strömungsgeschwindigkeit $v = 6,32 \text{ ms}^{-1}$.

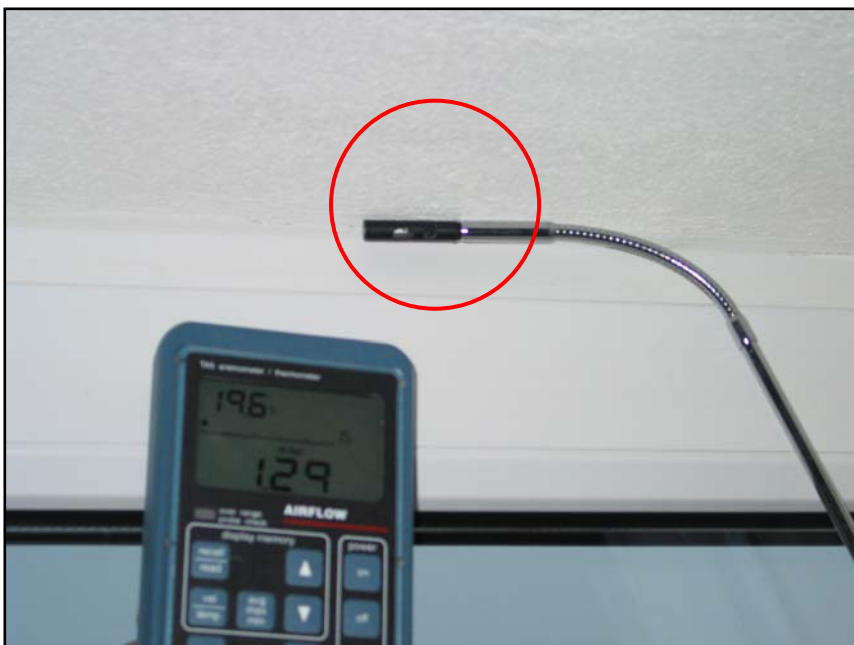
Abbildung 7: Obere Ecke eines Fensters, Strömungsgeschwindigkeit $v = 1,29 \text{ ms}^{-1}$.

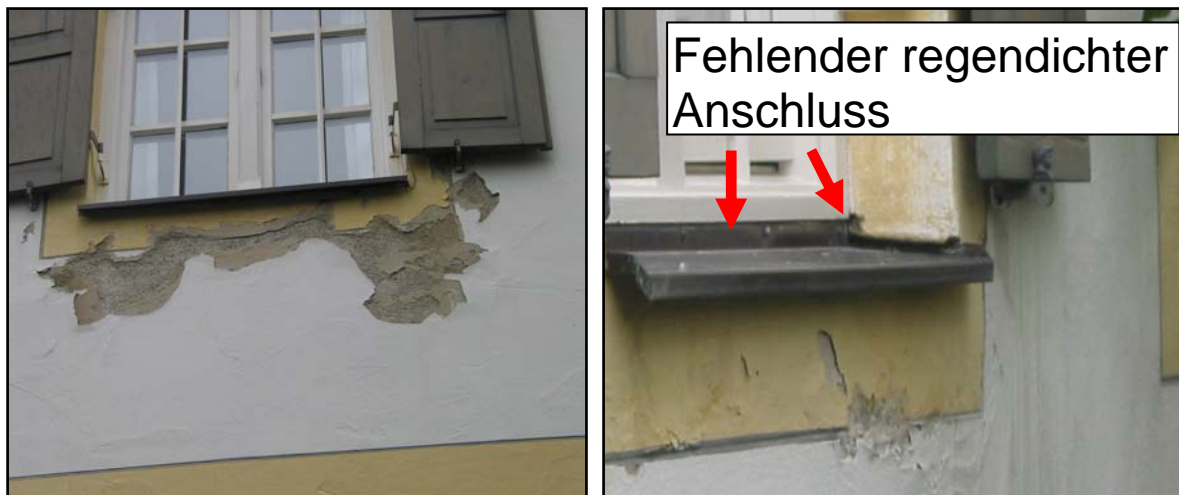
Werden die Anschlussfugen außenliegender Fensterbänke nicht regedicht ausgeführt, kann dies zu schwerwiegenden Fassadeenschäden, im allgemeinen Putzschäden, führen. Ergänzend sind auch Schäden am Fensterrahmen selbst, wenn z.B. ein Holzrahmen eingesetzt wurde, in der Folge des eindringenden Wassers zu erwarten.

Abbildung 8: Ansicht Fassade mit erheblichen Feuchteschäden unterhalb der Fensterbank aufgrund der Hinterläufigkeit des Fensterbleches.

1. Die Fensterbänke müssen Regenwasser kontrolliert ableiten können.
2. Die Anschlüsse der Fensterbänke an das Mauerwerk und den Blendrahmen müssen regendicht ausgeführt sein.
3. Die Fensterbänke müssen bewegungsfähig ausgeführt sein.

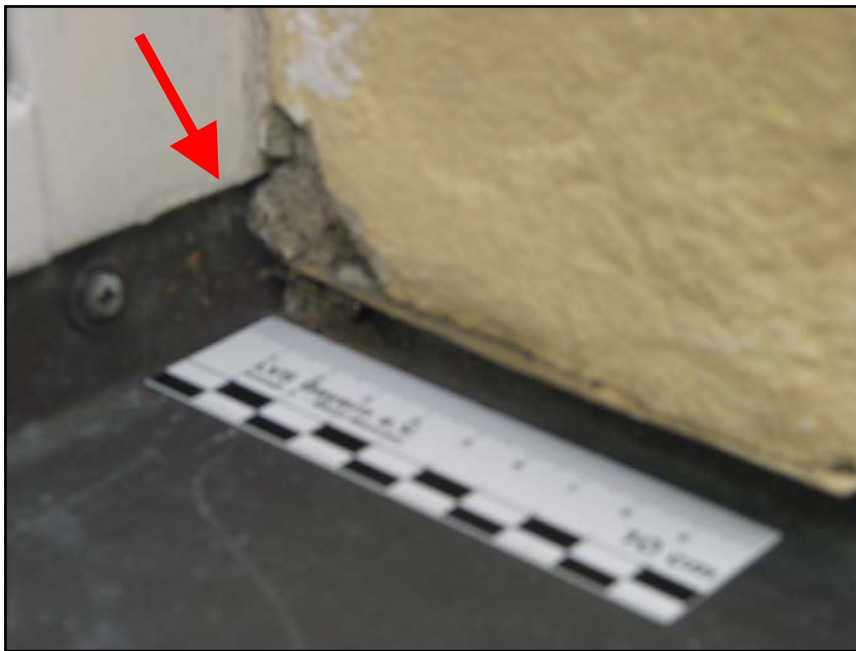
Abbildung 9: Nahaufnahme des Fensterbankanschlusses an den äußeren Blendrahmen.

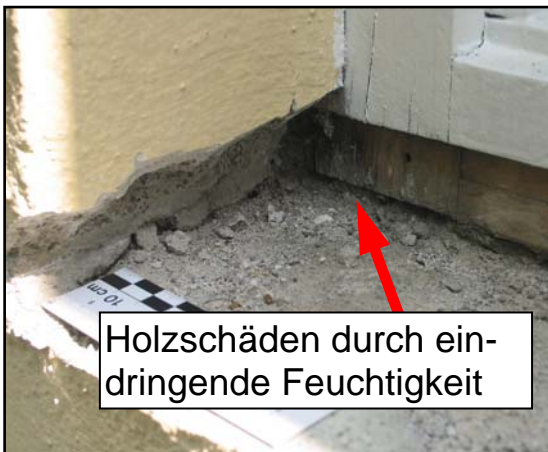
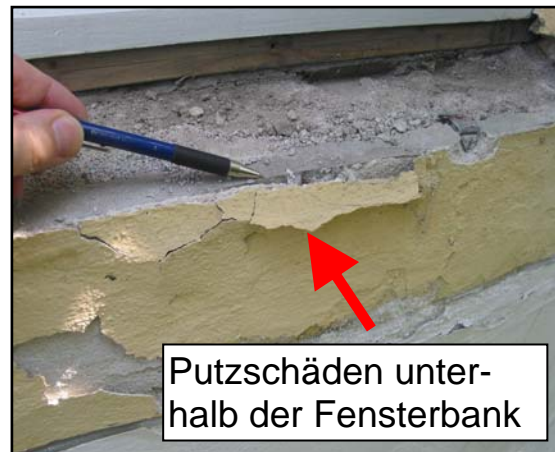
Abbildung 10: Ansicht der Brüstung nach Rückbau der Fensterbank.

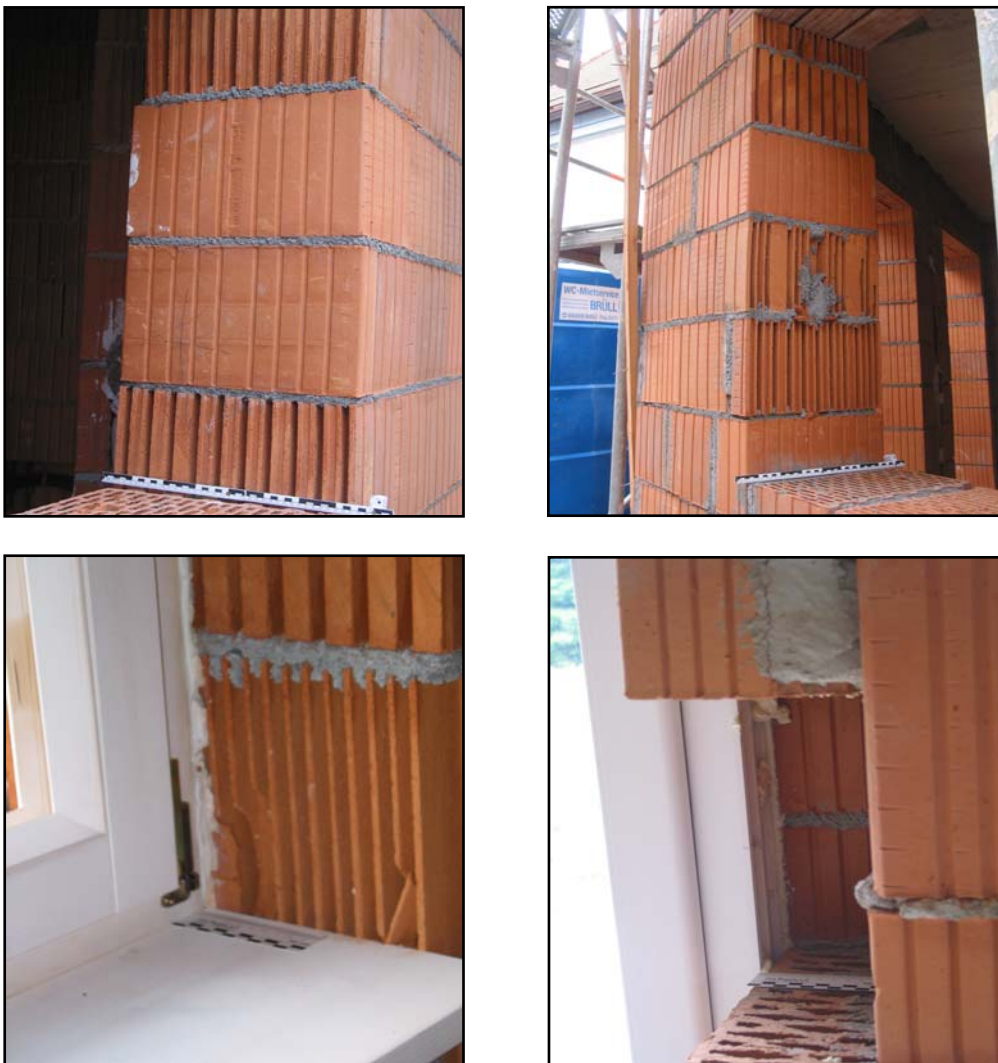
Die Leibungen im Massivbau sind, mit wenigen Ausnahmen, häufig nicht fachgerecht zur Aufnahmen von Abdichtungssystemen ausgebildet.

Abbildung 11: Mangelhaft vorbereitete Leibungsflächen.

Die Leibungen müssen für den entsprechenden Zweck vorbereitet werden. Üblicherweise erfüllen diese Anforderungen Leibungen mit einem Mörtelabgleich, oder Leibungen, welche mit Endsteinen ausgebildet sind. Diese Arbeiten müssen jedoch durch den Maurer vorgenommen werden und nicht durch den Fenstereinbauer.

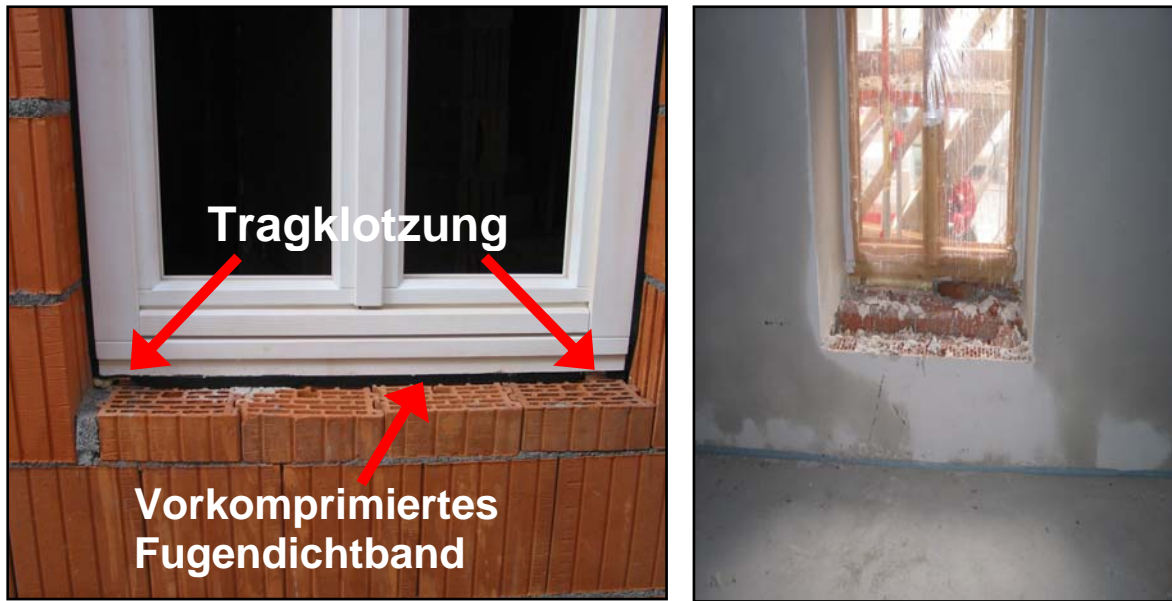
Abbildung 12: Mangelhaft vorbereitete Brüstungsflächen.

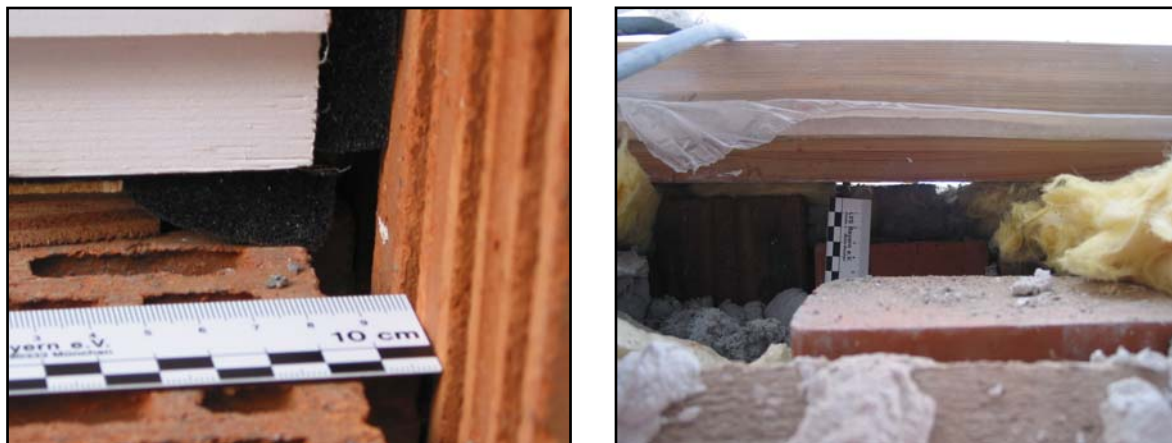
Abbildung 13: Mangelhaft vorbereitete Brüstungsflächen.
